STATYTOJAS (UŽSAKOVAS)	VĮ Lietuvos automobilių kelių direkcija J. Basanavičiaus g. 36, LT-03109 Vilnius
STATINIO PROJEKTO PAVADINIMAS	Valstybinės reikšmės rajoninio kelio Nr. 2430 Subačius - Čečeliai 1,263 km tilto per Viešintą rekonstravimo techninis darbo projektas
STATINIŲ GRUPĖ	Susisiekimo komunikacijos: gatvės (8.2) kiti transporto statiniai (8.6)
STATINIO ADRESAS	Kupiškio rajono savivaldybė
STATINIO PAVADINIMAS	Tiltas per Viešintos upę
STATINIO KATEGORIJA	Ypatingasis statinys
STATINIO PROJEKTO ETAPAS	Techninis darbo projektas
STATINIO PROJEKTO NUMERIS	22035MM.2430-00-RTDP
STATINIO PROJEKTO DALIS	Projektiniai pasiūlymai
BYLOS ŽYMUO	PP
BYLOS LAIDOS ŽYMUO	0
BYLOS IŠLEIDIMO DATA	2023-01

AIŠKINAMASIS RAŠTAS**1. Bendra informacija**

Projekto „Valstybinės reikšmės rajoninio kelio Nr. 2430 Subačius – Čečeliai 1,263 km tilto per Viešintą rekonstravimo techninis darbo projektas“ projektiniai pasiūlymai parengti vadovaujantis paslaugų pirkimo sutartimi (Nr. S-780, 2022-07-05) sudaryta tarp VĮ Lietuvos automobilių kelių direkcija ir UAB TEC Infrastructure.

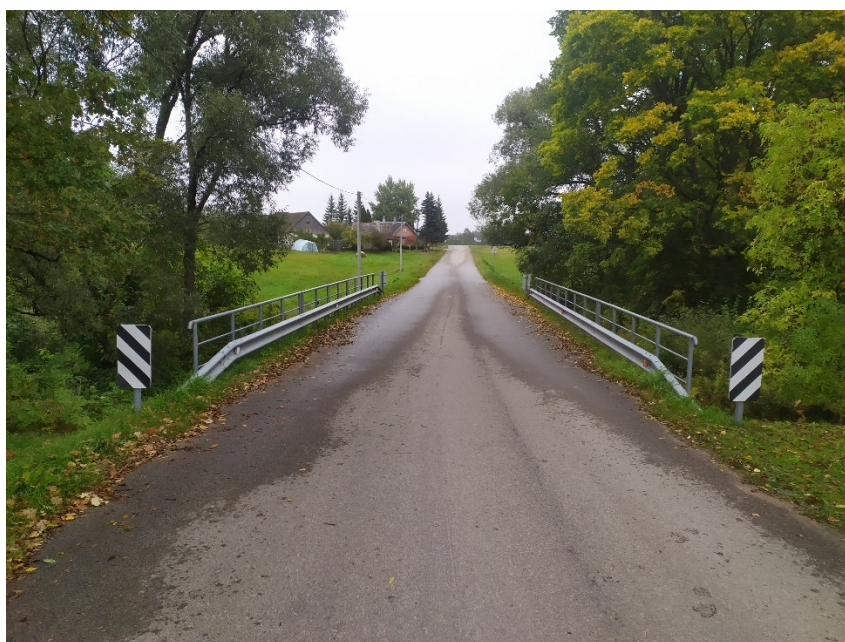
2 pav. Tiltu viršaus vaizdas, žiūrint į Subačiaus pusę.

Esamo tilto būklei įvertinti buvo atlikta statinio apžiūra. Įvertinus apžiūros rezultatus buvo priimta išvada, kad bendra tilto būklė yra bloga. Visos tilto konstrukcijos neatitinka ne tik šiuolaikinių reikalavimų, bet ir reikalavimų, kurie buvo keliami šio statinio projektavimo metu: betono apsauginio sluoksnio storiai per ploni, konstrukcijų betonas karbonizuotas, prisotintas druskų, todėl neremontuotinas. Dabartinės projektinės apkrovos viršija 1975 metų projektines apkrovas. Statinio apžiūros ataskaitoje rekomenduojama parengti rekonstravimo statybos projektą, kuriame būtų numatyta išardyti visas esamas konstrukcijas ir vietoje jų įrengti naujas.

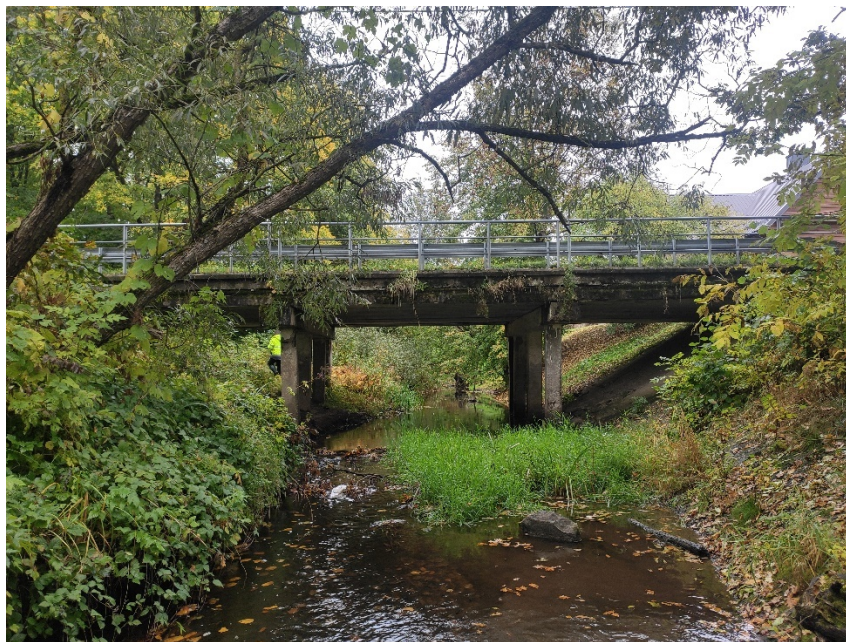
3 pav. Tilto fasadas aukštupio pusėje.

Esamas automobilių tiltas per Viešintą pastatytas 1975 m. Tiltu ilgis – 18,0 m. Tiltu konstrukcija – 3 tarpatriamių gelžbetoninė perdanga sudaryta iš 7 plokščių. Perdanga laisvai atremta ant atramų. Krantinės ir tarpinės atramos įrengtos naudojant surenkamus gelžbetoninius gaminius. Deformacinis pjūvis uždaro tipo. Atraminiai guoliai neįrengti. Prieilčio konstrukcijos neįrengtos. Važiuojamosios dalies išilginis nuolydis vienšlaitis, skersinis – dvišlaitis. Ant tiltu įrengti metaliniai apsauginiai atitvarai ir turėklai. Neįrengti šalitiltai. Esamo tiltu per Viešintos upę konstrukcijos pateiktose brėžiniuose 22035MM.2430-00-RTDP-PP_BR_01.

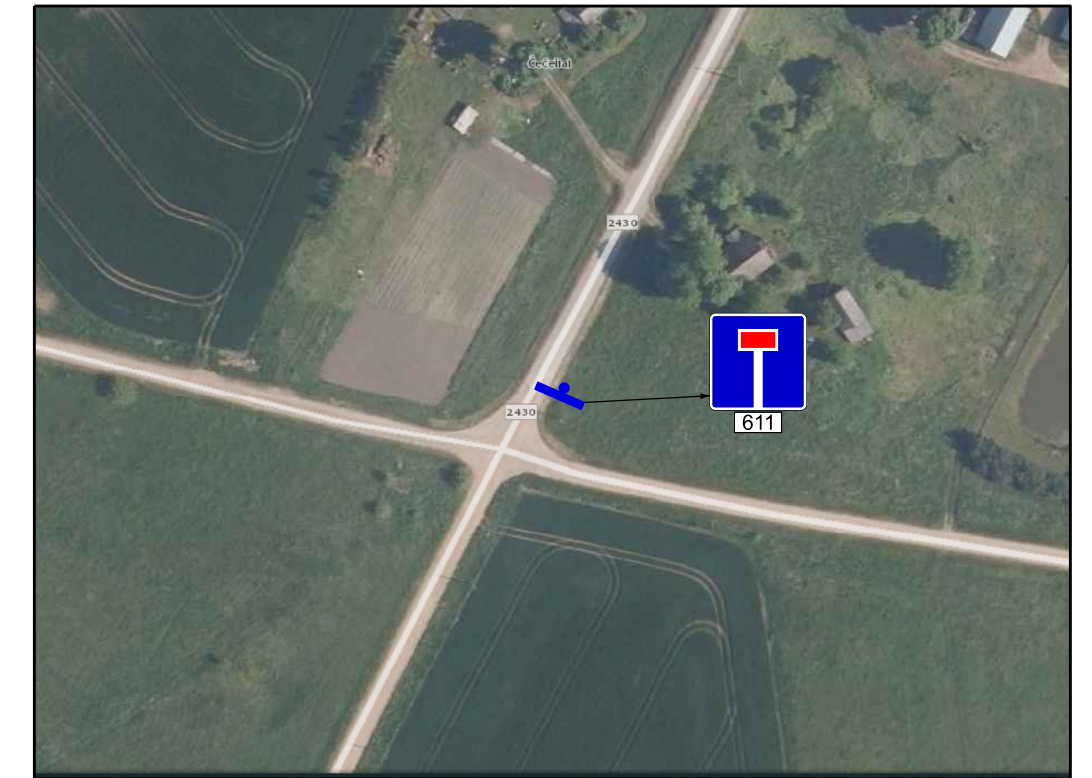
EISMO ORGANIZAVIMO SCHEMA TILTO REKONSTRUKCIJOS DARBŲ METU

MAZGAS A. EISMA REGULIUOJANČIŲ KELIO ŽENKLŲ IŠDĖSTYMAS PRIE STATYBVIETĖS

1. Kelio ženklai statybų metu išdėstomi pagal TDVAER 12 taisyklių reikalavimus.
2. Ženkliai prieštaraujantys eismo organizavimui laikinai uždengiami arba nuimami.
3. Įvažiavimai ir išvažiavimai į/iš gretimus kelius ar privačias teritorijas prie statybvietsės neuždaromi.
4. Darbų rangovas objekte privalo užtikrinti saugų pėsčiųjų, dviratininkų ir kitų eismo dalyvių saugumą statybos darbų metu. Takas iki laikino pėsčiųjų ir dviratininkų tilto įrengiamas iš skaldos ar medinio pakloto.
5. Laikino pėsčiųjų ir dviratininkų tilto plotis ne mažesnis kaip 1,5 m.
6. Rangovas prieš pradėdamas darbus privalo dvi savaites prieš įrengti informacinius skydus apie objekto darbų pradžią ir pabaigą. Skydų matmenys ne mažesni kaip 1x2 m.
7. Eismo organizavimo schema taikoma gyvenvietės eismo režime, kur leistinas greitis 50 km per val. sumažinamas iki 30 km per val.

Tilto per Viešintą rekonstravimo metu automobilių eismas uždaromas. Eismas vyksta vietinės reikšmės keliais/gatvėmis. Pridedama eismo organizavimo schema.

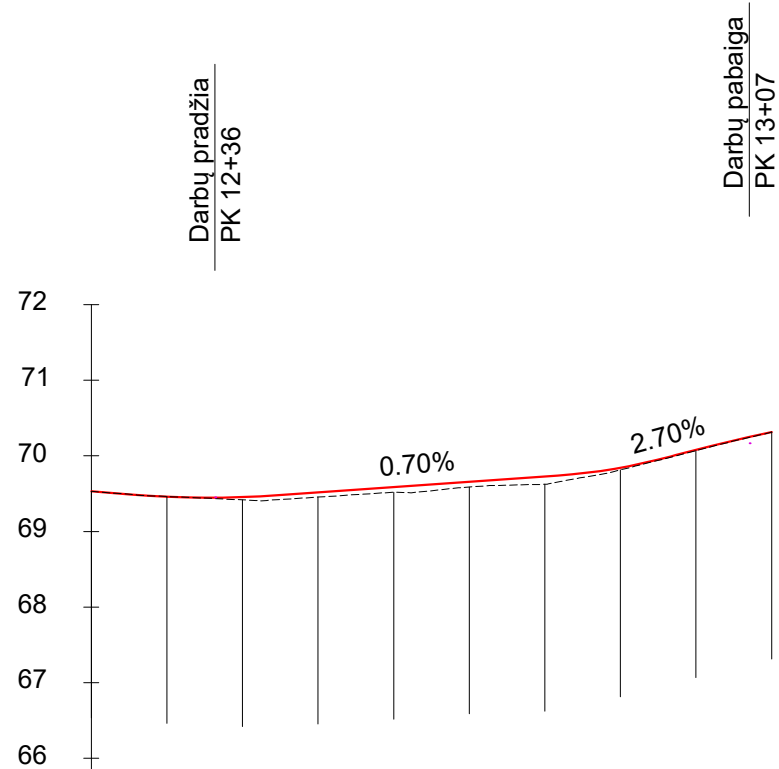
Mh 1:1000
Mv 1:100

Projektiniai duomenys	Darbų žymė	0.00	0.04	0.06	0.07	0.07	0.10	0.03	0.01	
	Nuolydžiai ir vertikalios kreivės	0,8% R - 1300 K - 20			0,7% 37			R - 750 K - 15	2,7% R - 2000 K - 10	2,2% 12
Faktiniai duomenys	Projektinės altitudės	69,46	69,45	69,52	69,59	69,66	69,73	69,84	70,08	
	Altitudės	69,53	69,46	69,42	69,45	69,52	69,59	69,62	69,82	70,07
	Atstumai	30	40	50	60	70	80	90		
	Piketas									13+00 13+10
	Tiesės ir kreivės plane	20,00					82,14		100,21	
	Kilometrai			62,14				R-140,00 K-36,13

SUTARTINIAI ŽYMĖJIMAI:	
	Projektinė linija ties ašimi
	Esamas paviršiaus ties ašimi

Išilginio profilio projektinė linija projektuojama prisitaikant prie esamo kelio nuolydžių.

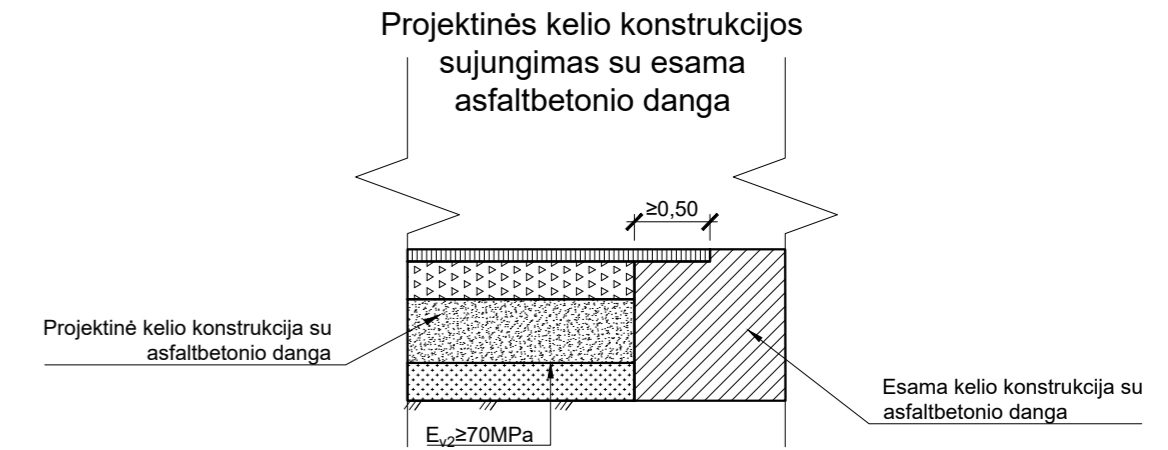
Projektinės kelio dangos konstrukcijos variantas Nr. 1
(Dangos konstrukcijos skersinio profilio tipas, kai projektinė gatvės kategorija B, o dangos konstrukcijos klasė DK0,1)

Dangos konstrukcijos I variantas:

| – Kvalifikuotas sankasos gruntų pagerinimas | 0,25 m |
| – Šalčiui nejautrus sluoksnis | 0,42 m |
| – Skaldos pagrindo sluoksnis | 0,25 m |
| – Asfalto pagrindo-dangos sluoksnis iš mišinio AC 16 PD | 0,08 m |

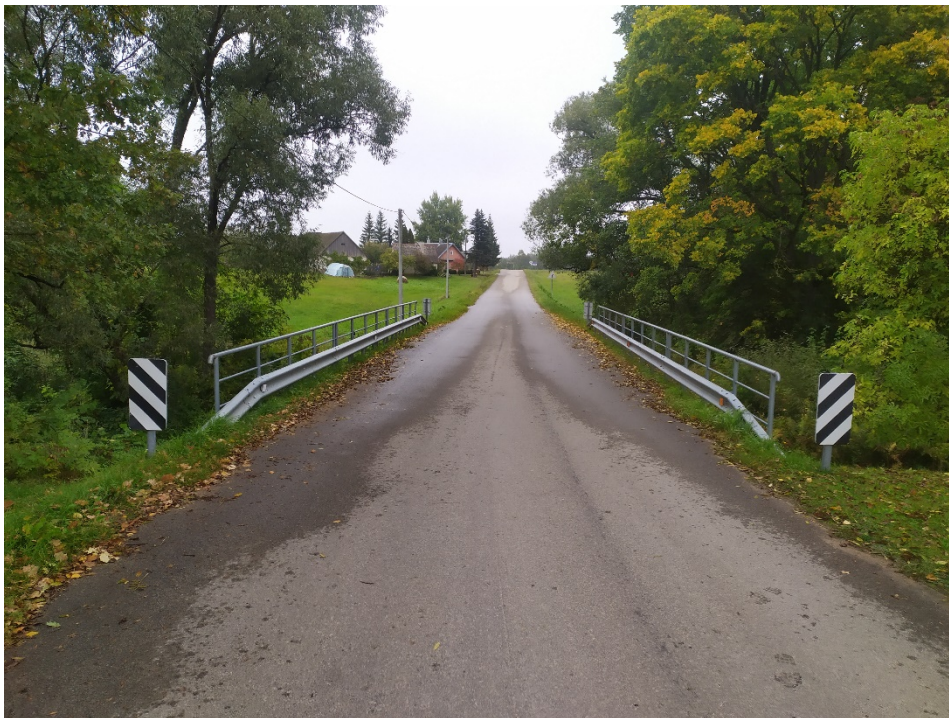
1 pav. Tilto vaizdas nuo kelio į Subačiaus pusę

Automobilių tiltas per Viešintos upę (1 pav.) valstybinės reikšmės rajoniniame kelyje Nr. 2430 Subačius - Čečeliai 1,263 km pastatytas 1975 metais.

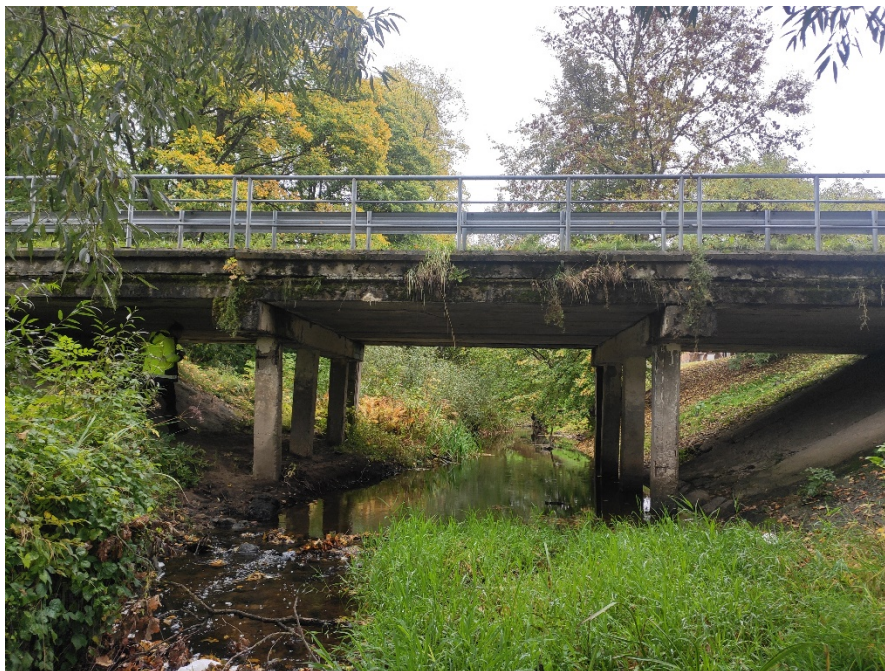
Tiltas yra trijų tarpatramių (2 pav.). Tarpatramių ilgiai yra po 8 m, o perdanga laisvai atremta ant atramų. Perdanga sudaryta iš septinių plokščių vienam tarpatramiui, viso 21 vnt. (3 pav.). Atramos polinės. (3 pav.).

2 pav. Tilto fasadas

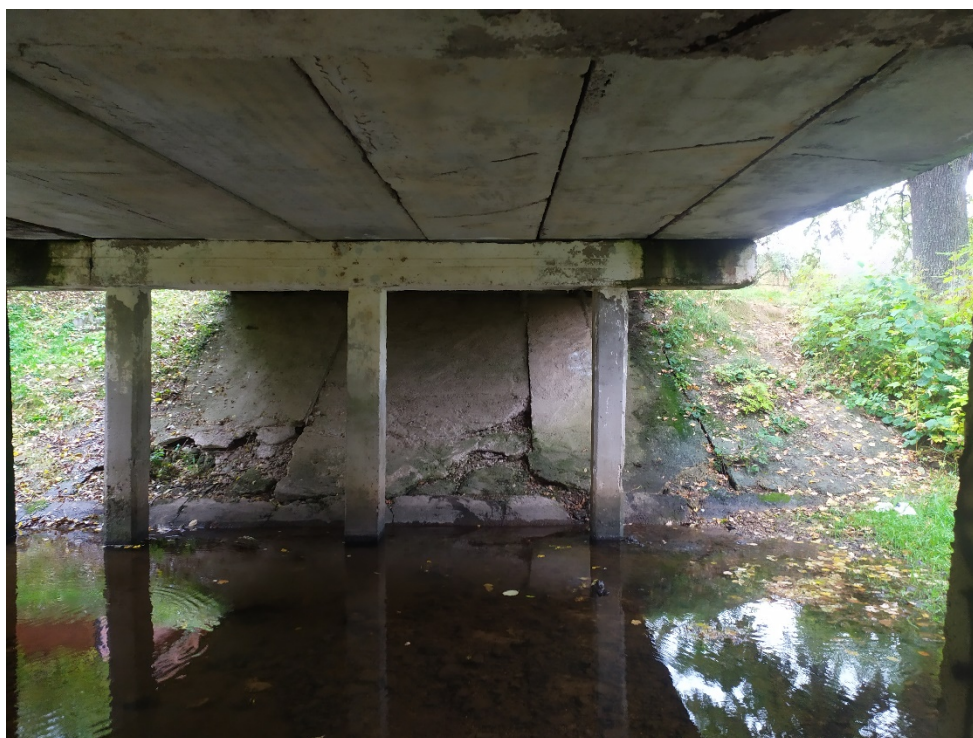
Tilto perdangos konstrukcijos labai paveiktos aplinkos poveikio. Dėl kiauros hidroizoliacijos raardomos tilto atramos bei perdangos konstrukcijos ir patiltės šlaitų tvirtinimas.

Perdangos plokščių reikalavimai pasikeitę, todėl nebeatitinką reikalavimų, per mažas apsauginis betono sluoksnis. Atsivėrusi armatūra sukorodavusi atramų poliai – kolonos įrengtos nesimetriškai, kai kurios persisukusios ir išlinkusios, konstrukcijų kampai apirę, atsivėrusi armatūra, atramų rygelių briaunos aprtrupėjusios, atsivėrusi armatūra paveikta korozijos. Konstrukcijos yra permirkusios, apsamosiusios ir apaugusios augmenija. Upės vaga po tiltu ir jo prieigose bei tilto kūgiai užnešti, apaugę vidutinio tankumo krūmynais bei žolynais. Neįrengtas vandens nuvedimas nuo tilto perdangos

3 pav. Tilto perdangos apačia

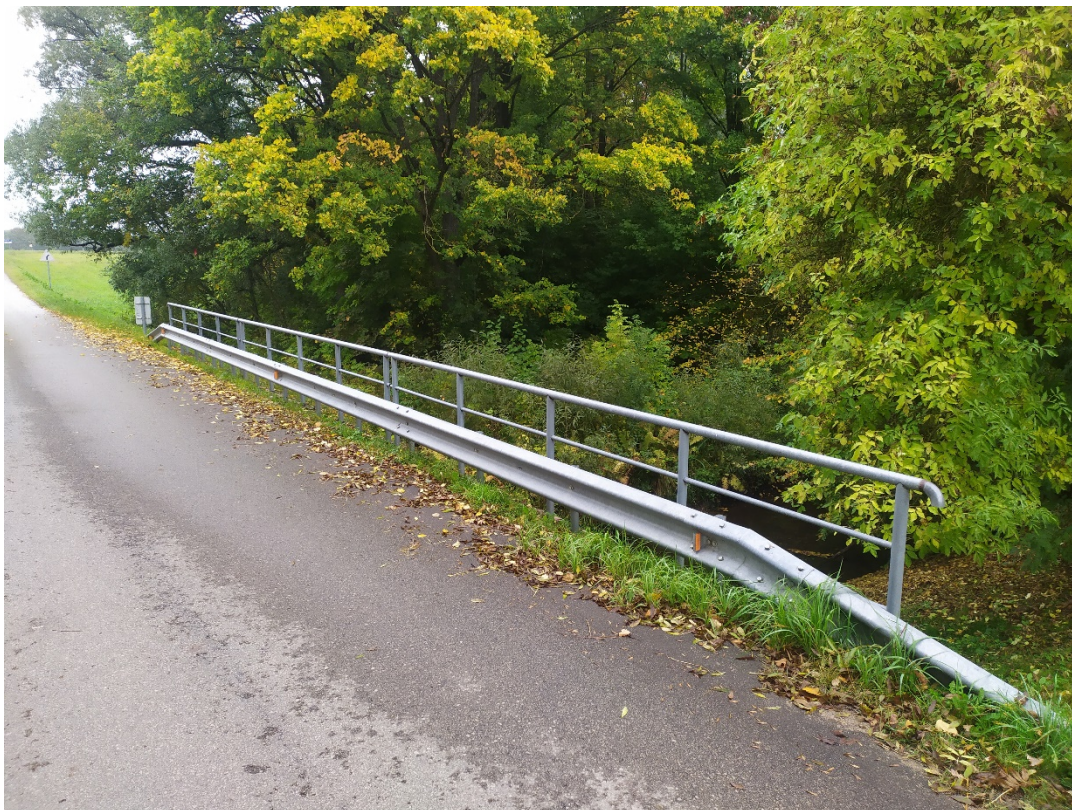
5 pav. Tilto turėklai be vertikalaus užpildo, atitvarai per žemi, želia žolė

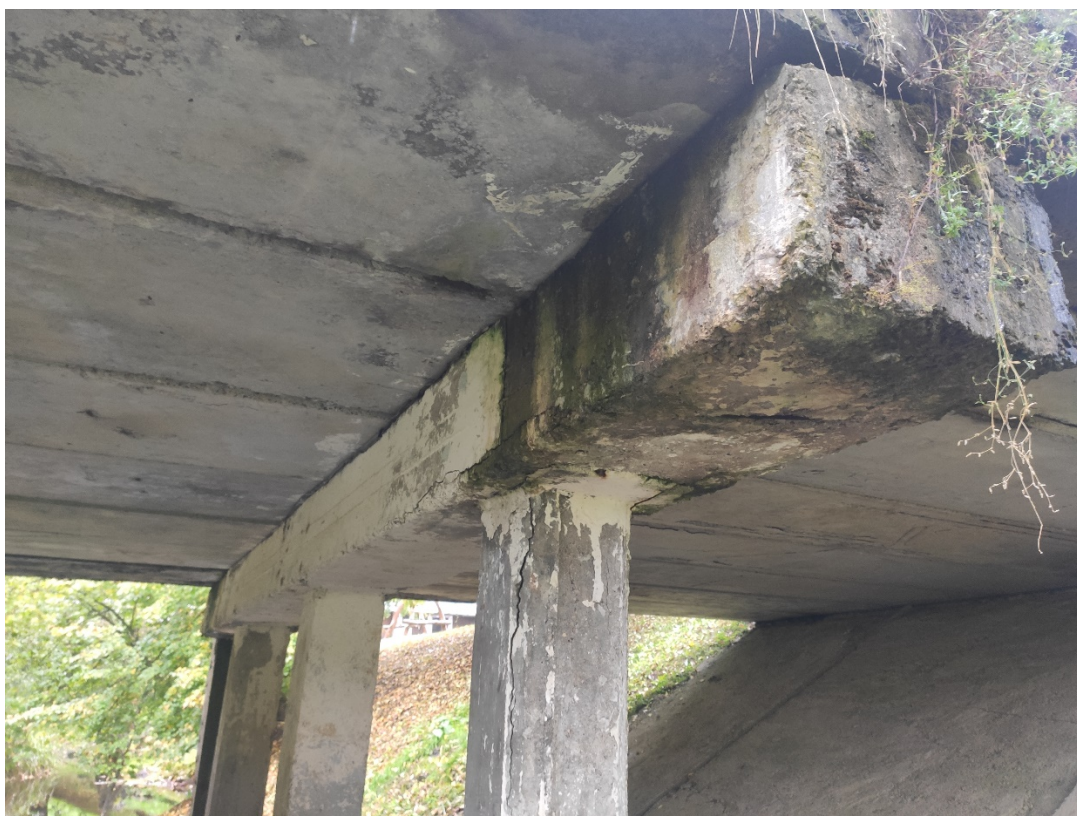
6 pav. Deformaciniai pjūviai nesandarūs

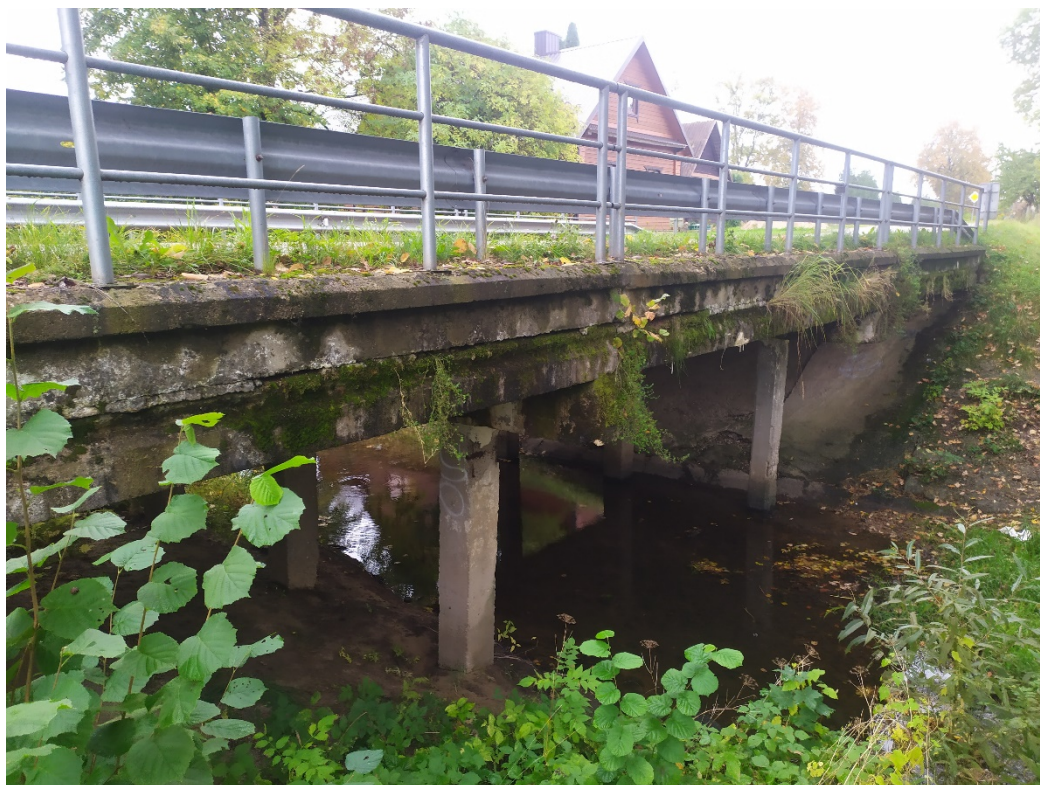
7 pav. Kraštinės plokštės apsamojusios, drėgsta

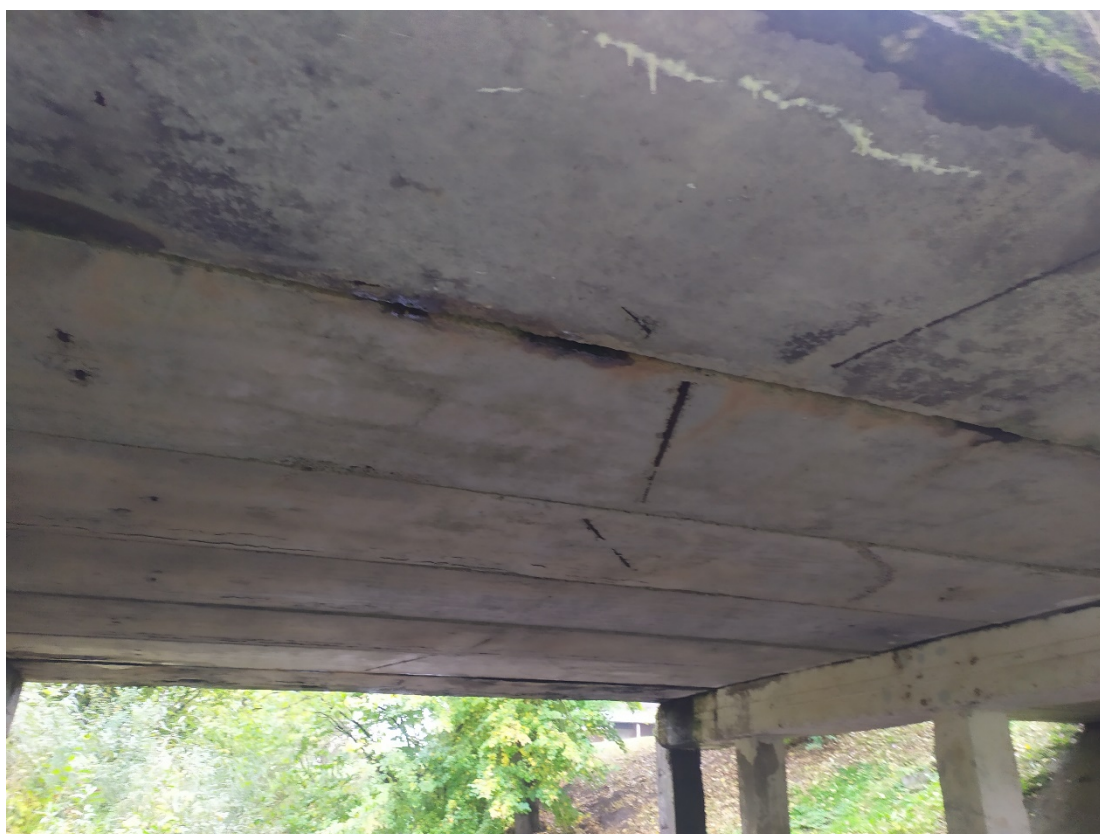
8 pav. Perdangos plokščių pažaidos

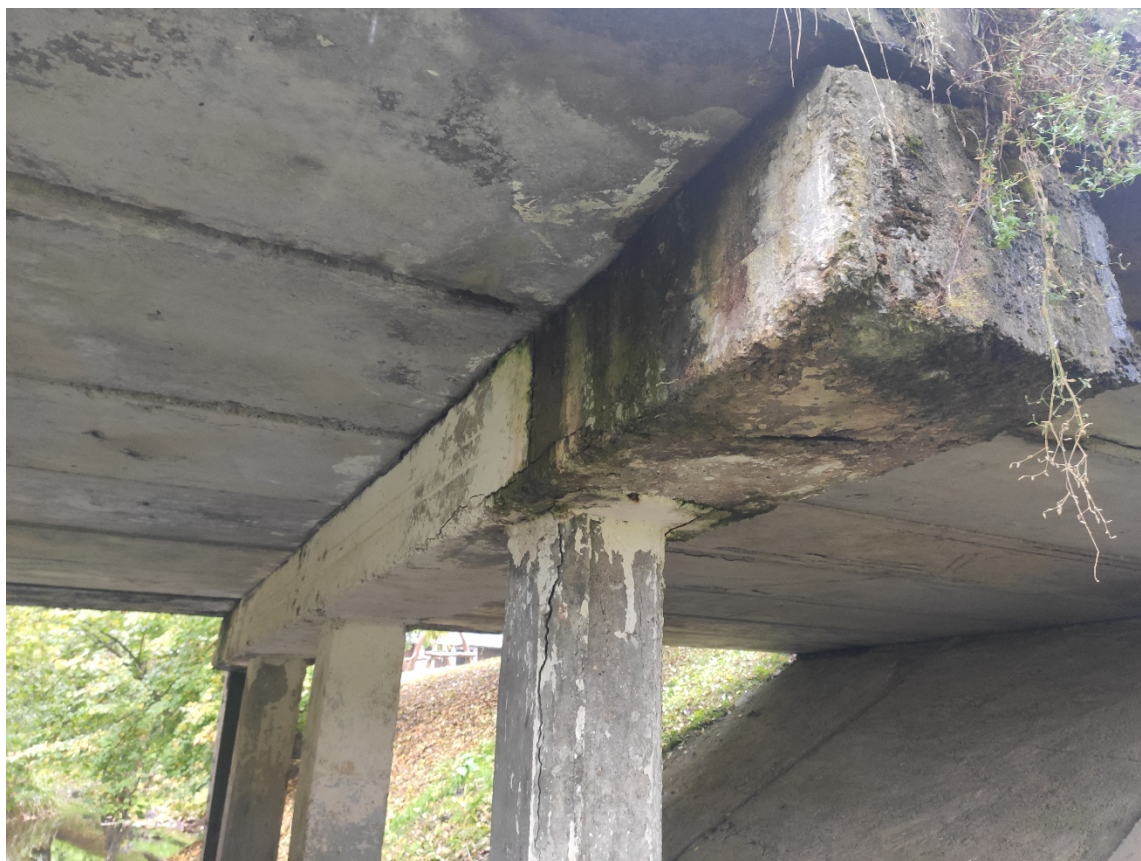
9 pav. Apsamanojė rygeliai, nuolat drėkinami

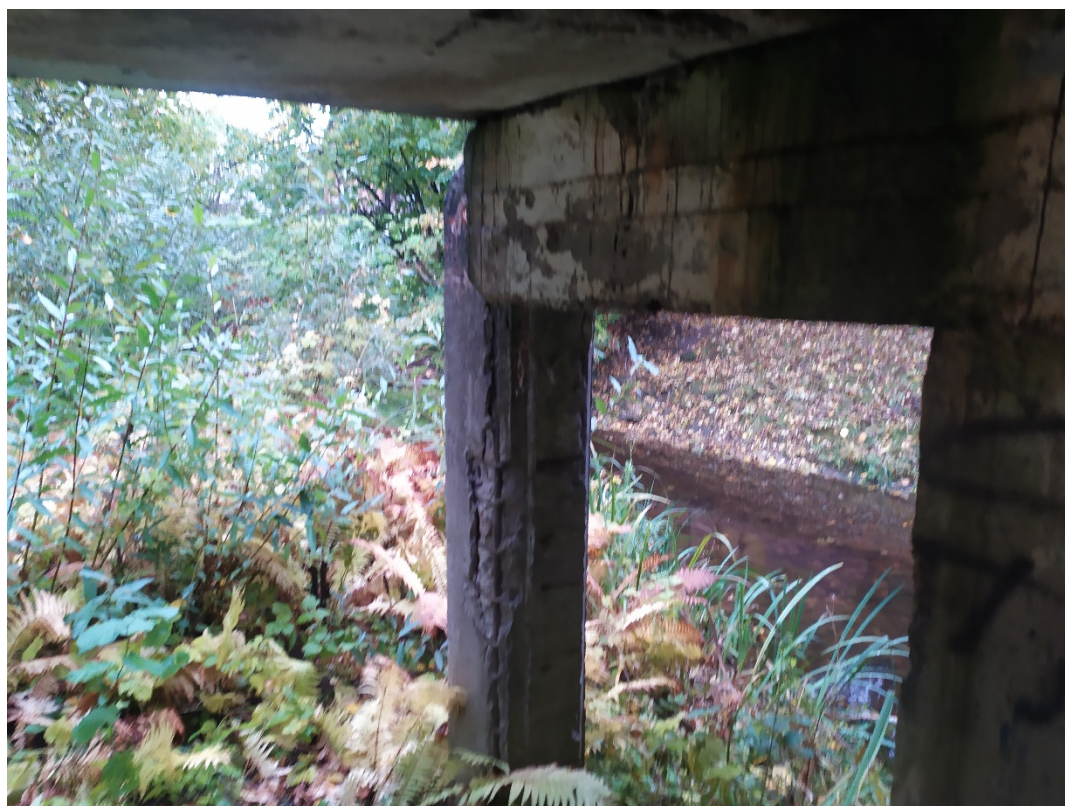
10 pav. Pažeisti tarpinės atramos poliai

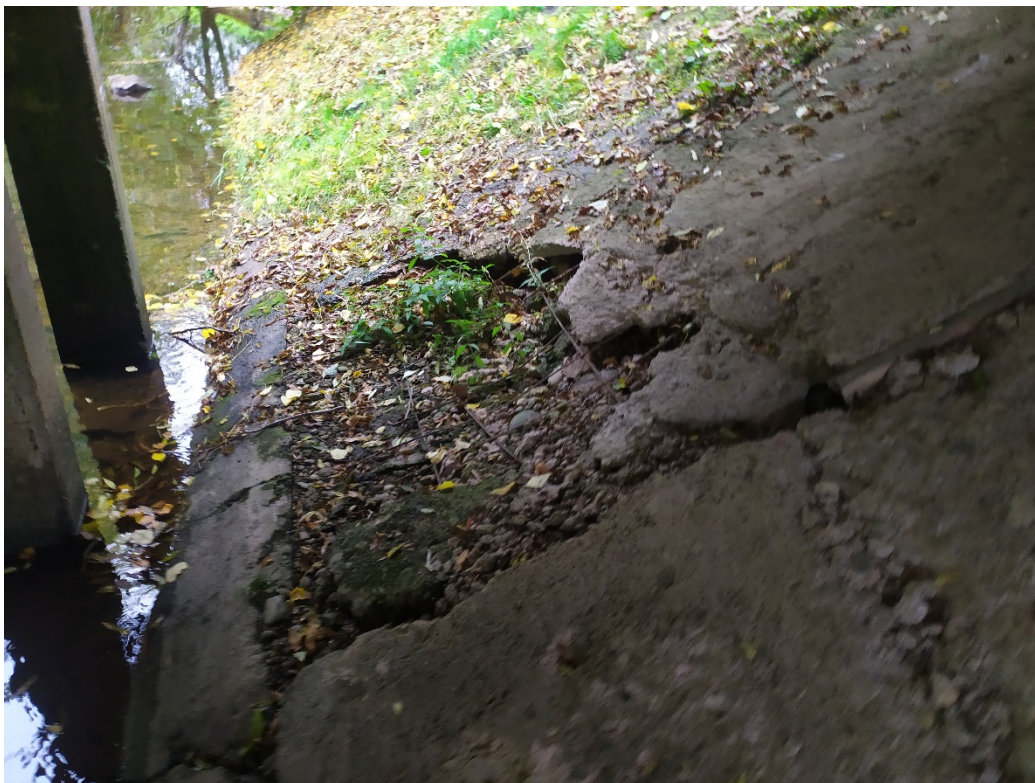
11 pav. Pažeistas kūgių tvirtiniams

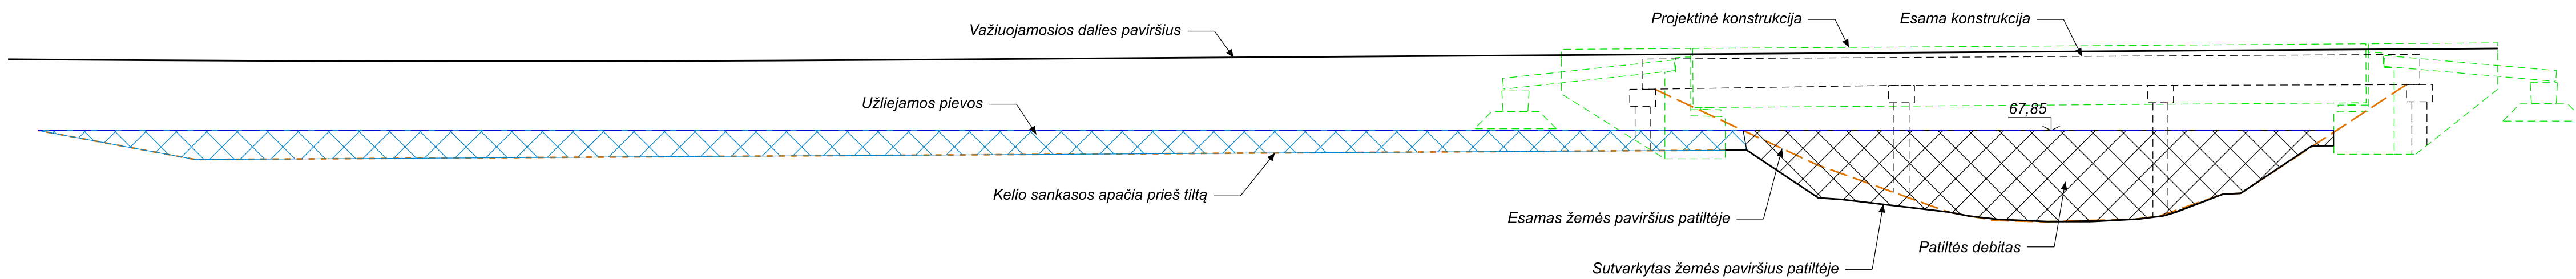
SCHEMA NR.1

Pavasario potvynio 2% tikimybės maksimalus debitas yra $56,5 \text{ m}^3/\text{s}$
Priimama, kad upės tėkmės greitis $1,5 \text{ m/s}$ ir debitui praleisti reikalingas skerspjūvio plotas $37,7 \text{ m}^2$
Pakilęs vanduo išsilieja į kairėje pusėje esančias pievas. Schemoje Nr.1 pateiktas reikalingas skerspjūvio plotas.
Pagal pateiktą schemą galima matyti, kad tilto sutrumpėjimas nuo 18 m iki $15,6 \text{ m}$ įtakos vandens aukščiui neturi, nes tiek esamoje tiek projektinėje situacijoje esant potvyniui vanduo išsilieja į pievas.

Esant 2% pavasario potvynio tikimybei vanduo išsilieja tiek esamoje situacijoje, tiek projektinėje į pievą kairėje tilto pusėje (Subačiaus). Įvertinus galimus užliejamų pievų plotus buvo nustatytas galiams aukščiausias vandens lygis. Žiūrėti prieduose pateiktą schemą.
